PROGETTO DI RESTAURO CONSERVATIVO E MESSA IN SICUREZZA - CONSOLIDAMENTO DEI NURAGHI DI ILOI E TALASAI

PROGETTO ESECUTIVO

RELAZIONE TECNICO-ILLUSTRATIVA				ALL. A	
CAPOGRUPPO ATP <i>Arch. Michele Ciudino</i>	PROFESSIONISTI IN ATP <i>Ing. Fabio Massimo Satta Ing. Salvatore Roberto Addis Geom. Francesco Cossu</i>	IL SINDACO <i>Dott. Salvatore Pes</i>	RESPONSABILE DEL PROCEDIMENTO <i>Geom. Antonino Faedda</i>	Revisione 01	
				Data 06/09/2023

PROGETTO DI RESTAURO CONSERVATIVO E MESSA IN SICUREZZA / CONSOLIDAMENTO
DEL COMPLESSO NURAGICO IN LOCALITA' ILOI E LOCALITA' TALASAI
RELAZIONE TECNICO ILLUSTRATIVA

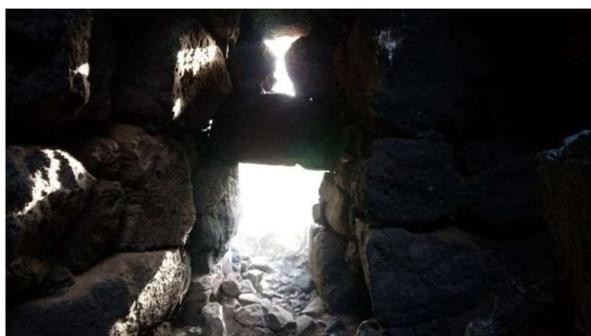
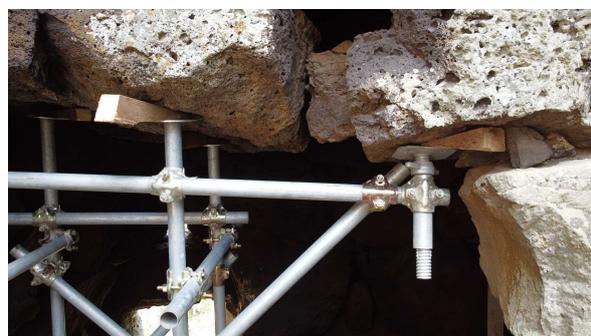
L'ingresso è caratterizzato dalla presenza di un architrave con soprastante monofora che alleggerisce l'elemento litico della porta, a filo interno riscontriamo invece una piattabanda attualmente in stato di dissesto considerevole, e in uno stato di equilibrio particolarmente precario.

Fig. 19 - 19 Vista dall'interno verso l'ingresso e piattabanda puntellata sulla parte interna

Per la tutela del nuraghe Talasai si rileva l'estrema urgenza di un intervento di consolidamento della piattabanda che, come visto nei paragrafi precedenti, appare gravemente lesionata e può portare pregiudizio alla statica della struttura. A seguito di sopralluoghi effettuati con i funzionari della Soprintendenza Archeologia, Belle Arti e Paesaggio di Cagliari e delle interlocuzioni con essi intrattenute, si è ritenuto opportuno elaborare una proposta di consolidamento della piattabanda che preveda l'utilizzo di una struttura portante in profilati angolari laminati a caldo (profili a L di sezione pari a 120x80x8mm) e lastre in acciaio inox volte a irrigidire la struttura (larghezza 120 mm, spessore 8 mm) al fine di non far gravare i carichi sul materiale litico rimasto in opera nelle spallette dell'ingresso. Tali pietre appaiono lesionate e non in grado di sopportare, senza un sostegno adeguato, le sollecitazioni di un eventuale ricostruzione di spallette e architrave. Una volta predisposta la struttura di supporto, di forma pseudo-trapezoidale, tipica degli ingressi di questo genere di struttura, si provvederà a ricostruire le spallette con materiali di recupero reperibili a piè d'opera e tecniche costruttive tradizionali. Lo studio della geometria dell'opera e del suddetto materiale presente in situ, porta a considerare opportuno eseguire la ricostruzione delle spallette della bucatina, al fine di poter procedere in seguito con rinzeppatura della piattabanda stessa e della porzione muraria superiore ad essa. Una volta messa in sicurezza la bucatina si potrà provvedere allo smontaggio del sistema di puntellamento a tubi innocenti posto in opera nel precedente intervento sul nuraghe e nato esclusivamente come opera provvisoria di sostegno.

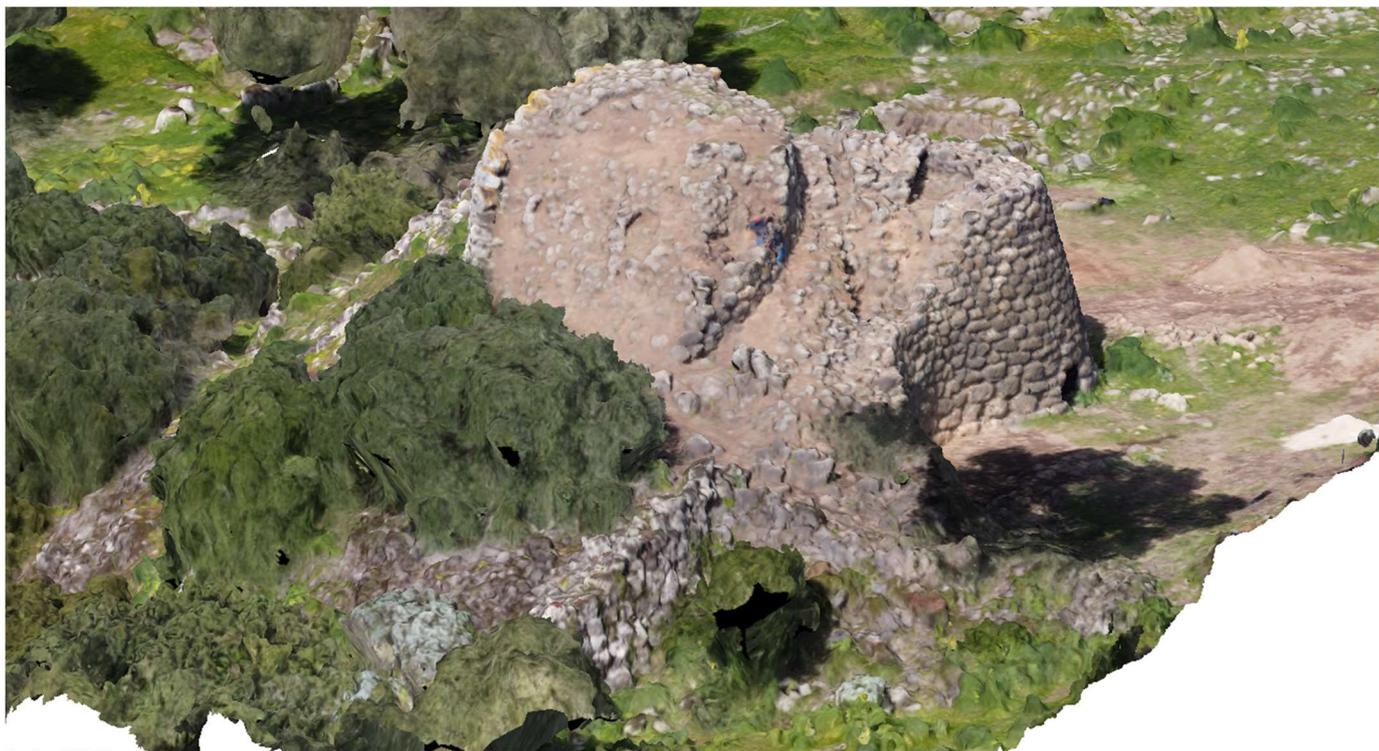
Fig. 21 Ricostruzione aerofotogrammetrica del Nuraghe Iloi

Lo stato di conservazione attuale del Nuraghe Iloi risulta essere buono per la porzione di struttura che è stata interessata dagli ultimi restauri di consolidamento eseguiti, dove non si registrano rilevanti problematiche, se non la presenza di degradi dovuti al naturale agire degli agenti atmosferici.

Il nuraghe non risulta però essere esente, da problematiche importanti di degrado e dissesto nella restante parte della struttura, come ben si può notare nella parte centrale del fotopiano qui in alto riportato. Da notare anche la presenza di vegetazione che sorge sopra le strutture del nuraghe, con conseguente aggravamento dei dissesti presenti a causa dell'insistenza dell'apparato radicale di tali piante.

Appare evidente che vi sia una necessità di rimediare a vari danneggiamenti osservabili nel paramento, sia di natura statica, con interventi volti al del ripristino dell'equilibrio (per limitare crolli futuri e perdita di elementi litici costituenti, nonché salvaguardare il bene nella sua consistenza geometrica complessa) sia di restauro della materia, con interventi volti a ridurre il degrado. Va sottolineato che alcuni degli interventi volti a ridurre ora il degrado – si fa riferimento ad esempio alla presenza di vegetazione – potrebbero innescare nel futuro prossimo, un aumento della vulnerabilità generando

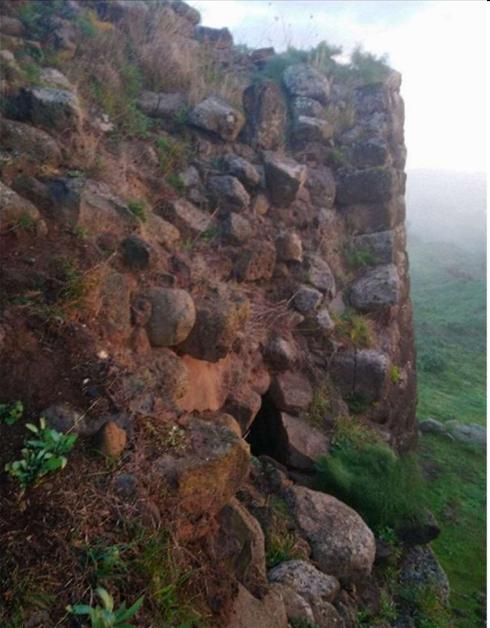
1. mancanza del paramento esterno e sconnessione dei conci nel paramento

<p>Descrizione: <i>Caduta e perdita di parti del paramento esterno e spostamento di conci con dilavamento graduale della malta</i></p>	<p>Cause:</p> <ul style="list-style-type: none"> - azione antropica - azione degli agenti atmosferici - micro-movimenti del materiale lapideo o disposizione dei conci
2. presenza di vegetazione spontanea infestante

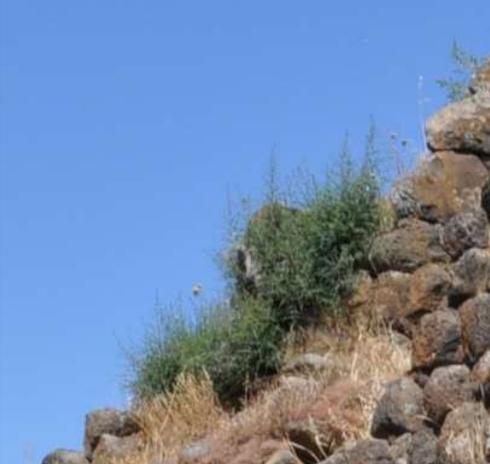
<p>Descrizione: <i>Presenza di individui erbacei, arbustivi o arborei (UNI-NorMaL 11182:2006)</i></p>	<p>Cause:</p> <ul style="list-style-type: none"> - azione antropica (mancanza di manutenzione) - presenza di umidità meteorica e fattori climatici naturali - presenza di discontinuità per presenza di cavità o fessurazioni
3. fratturazione /fessurazione del pietrame

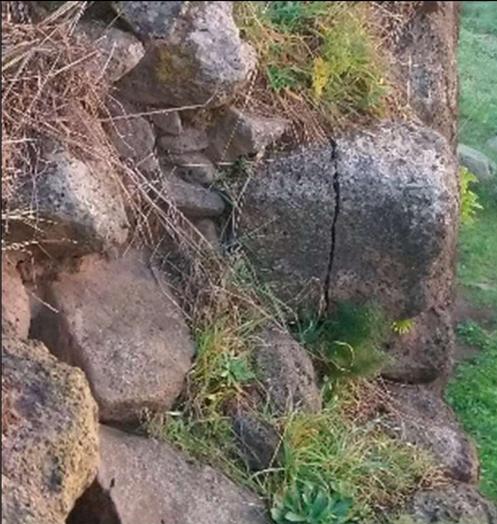
<p>Descrizione: degradazione che si manifesta con la formazione di <i>soluzioni di continuità nel materiale che implica lo spostamento reciproco delle parti</i> (UNI-NorMaL 11182:2006)</p>	<p>Cause:</p> <ul style="list-style-type: none"> - presenza di umidità meteorica e fattori climatici naturali - proprietà chimico-fisiche e/o chimica-mineralogica del materiale - micro-movimenti del materiale lapideo o disposizione dei conci
<p>4. colonizzazione biologica – attacco biologico</p>

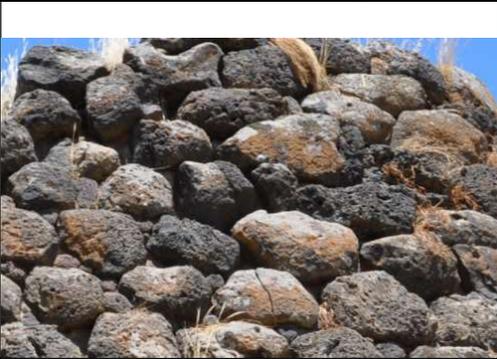
<p>Descrizione: attacco <i>riscontrabile macroscopicamente, da parte di micro e/o macro organismi (alghe, batteri, funghi, muschi e licheni)</i> (UNI-NorMaL 11182:2006)</p>	<p>Cause:</p> <ul style="list-style-type: none"> - azione antropica (mancanza di manutenzione) - esposizione - presenza di umidità meteorica e fattori climatici naturali
<p>5. deposito superficiale</p>

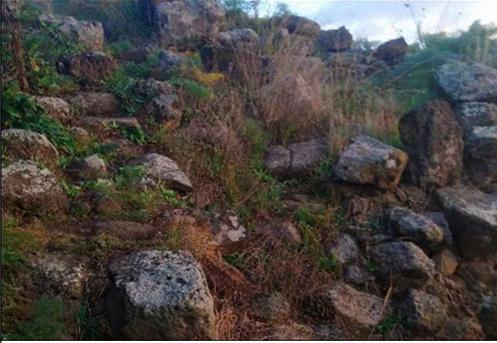
<p>Descrizione: accumulo di materiali estranei di varia natura, quali polvere, terriccio, guano etc. Di spessore variabili, presenta scarsa coerenza con il materiale sottostante</p>	<p>Cause:</p> <ul style="list-style-type: none"> - azione antropica (mancanza di manutenzione) - presenza di umidità meteorica e fattori climatici naturali

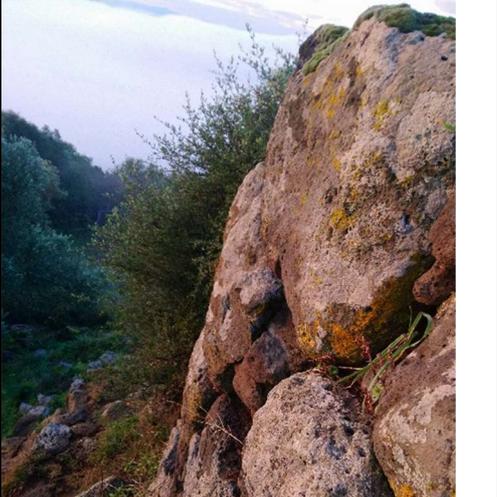
<p>6. patina biologica</p>

<p>Descrizione: <i>Strato sottile, morbido ed omogeneo, aderente alla superficie e di evidente natura biologica, variabile per consistenza e colore e adesione del substrato. La patina biologica è costituita prevalentemente da microrganismi cui possono aderire polvere, terriccio, etc.</i> (UNI-NorMaL 11182:2006)</p>	<ul style="list-style-type: none"> - azione antropica (mancanza di manutenzione) - presenza di umidità meteorica e fattori climatici naturali

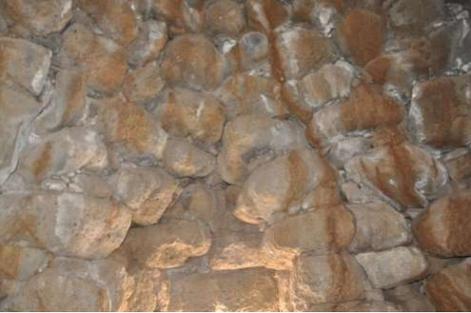
7. Efflorescenza salina

<p>Descrizione: <i>Formazione superficiale di aspetto cristallino o polverulento o filamentoso, generalmente di colore biancastro</i> (UNI-NorMaL 11182:2006)</p>	<ul style="list-style-type: none"> - azione antropica (mancanza di manutenzione) - presenza di umidità meteorica e fattori climatici naturali - proprietà chimico-mineralogica del materiale lapideo - migrazioni di umidità del supporto (ruscellamento più o meno acido)
8. Alveolizzazione

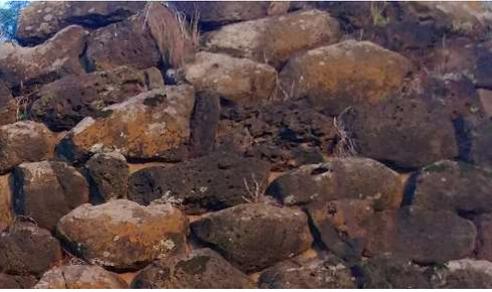
<p>Descrizione: degradazione che si manifesta con la "presenza di cavità diforme e dimensioni variabili dette alveoli, spesso interconnessi e con distribuzione uniforme" (UNI-NorMaL 11182:2006)</p>	<ul style="list-style-type: none"> - azione antropica (mancanza di manutenzione) - presenza di umidità meteorica e fattori climatici naturali - proprietà chimico-mineralogica del materiale lapideo

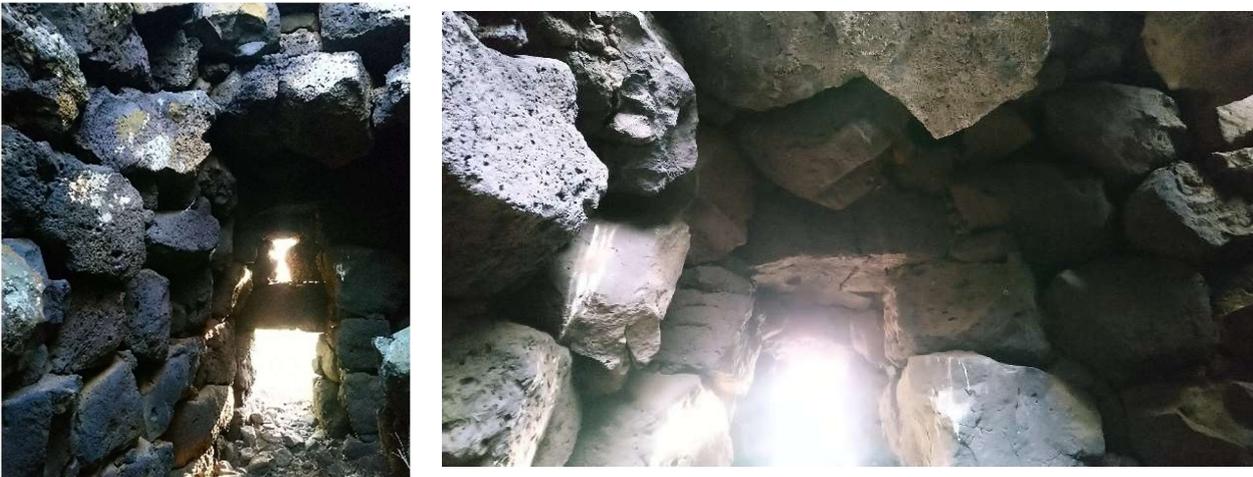
Fig. 23 Ingresso del Nuraghe Talasai - Vista interna

Dalle immagini interne si può osservare come i conci lesionati siano numerosi, sia l'architrave ubicata sul paramento esterno, sia quelli interni. Ma a preoccupare è soprattutto la presenza di un equilibrio assai precario che si è generato in seguito a un crollo, nel paramento interno. Anche un minimo movimento di uno dei componenti della "piattabanda" formatasi nella porzione interna del paramento, in corrispondenza dell'ingresso e che costituisce una base, su quest'area, della parte di tholos che ancora

fortunatamente resiste. Si dovrà procedere pertanto al puntellamento di questa porzione di struttura, che interessa tanto la scala, quanto la copertura sovrastante la scala, nei suoi primi gradini.
