PROGETTO DI RESTAURO CONSERVATIVO E MESSA IN SICUREZZA - CONSOLIDAMENTO DEI NURAGHI DI ILOI E TALASAI

PROGETTO ESECUTIVO

RELAZIONE TECNICO-ILLUSTRATIVA				ALL. A	
CAPOGRUPPO ATP <i>Arch. Michele Ciudino</i>	PROFESSIONISTI IN ATP <i>Ing. Fabio Massimo Satta Ing. Salvatore Roberto Addis Geom. Francesco Cossu</i>	IL SINDACO <i>Dott. Salvatore Pes</i>	RESPONSABILE DEL PROCEDIMENTO <i>Geom. Antonino Faedda</i>	Revisione 01	
				Data 06/09/2023

PROGETTO DI RESTAURO CONSERVATIVO E MESSA IN SICUREZZA / CONSOLIDAMENTO
DEL COMPLESSO NURAGICO IN LOCALITA' ILOI E LOCALITA' TALASAI
RELAZIONE TECNICO ILLUSTRATIVA

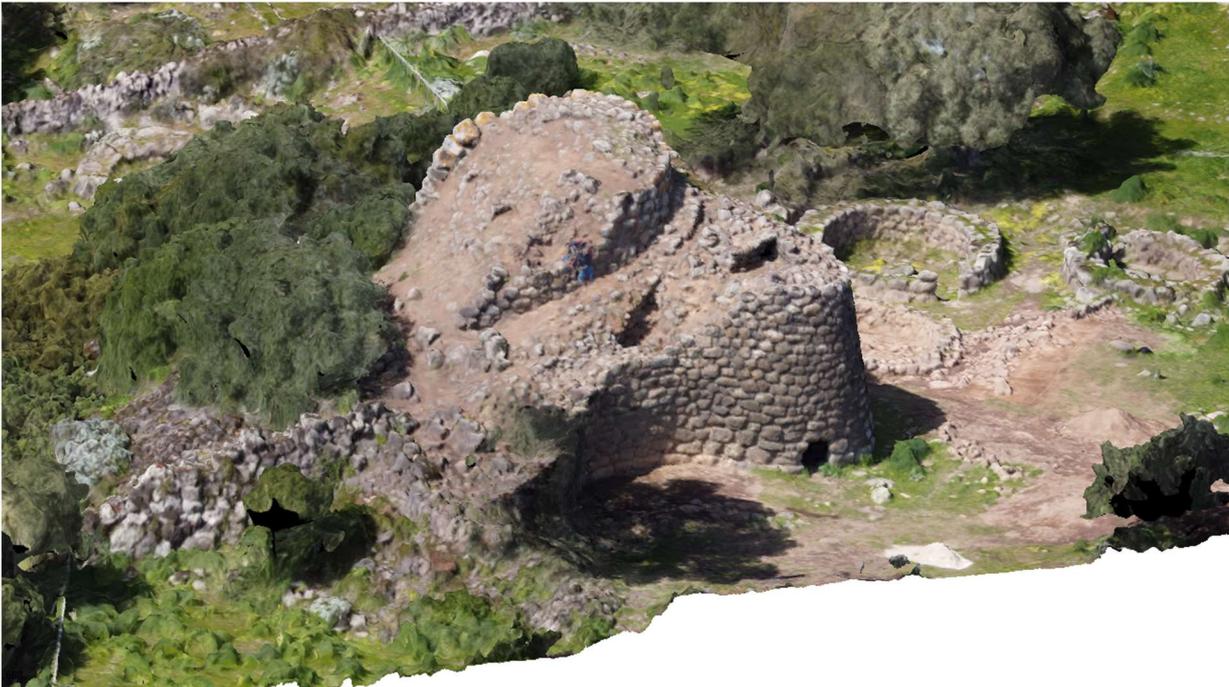
Il complesso archeologico di **Iloi**, è facilmente raggiungibile e fruibile dai visitatori. Appare essere attualmente particolarmente prioritaria la messa in sicurezza della struttura, nella parte in cui le persone hanno modo di inerpicarsi per raggiungere la sommità, onde evitare imminenti spostamenti di pietrame litico. A prescindere dalla causa, che possiamo individuare in quella ambientale, nelle caratteristiche intrinseche costruttive e in causa antropica, vi è una necessità di arginare un fenomeno di sconnesione del paramento nell'area sud-ovest.

Fig. 1: Ricostruzione aerofotogrammetrica del nuraghe

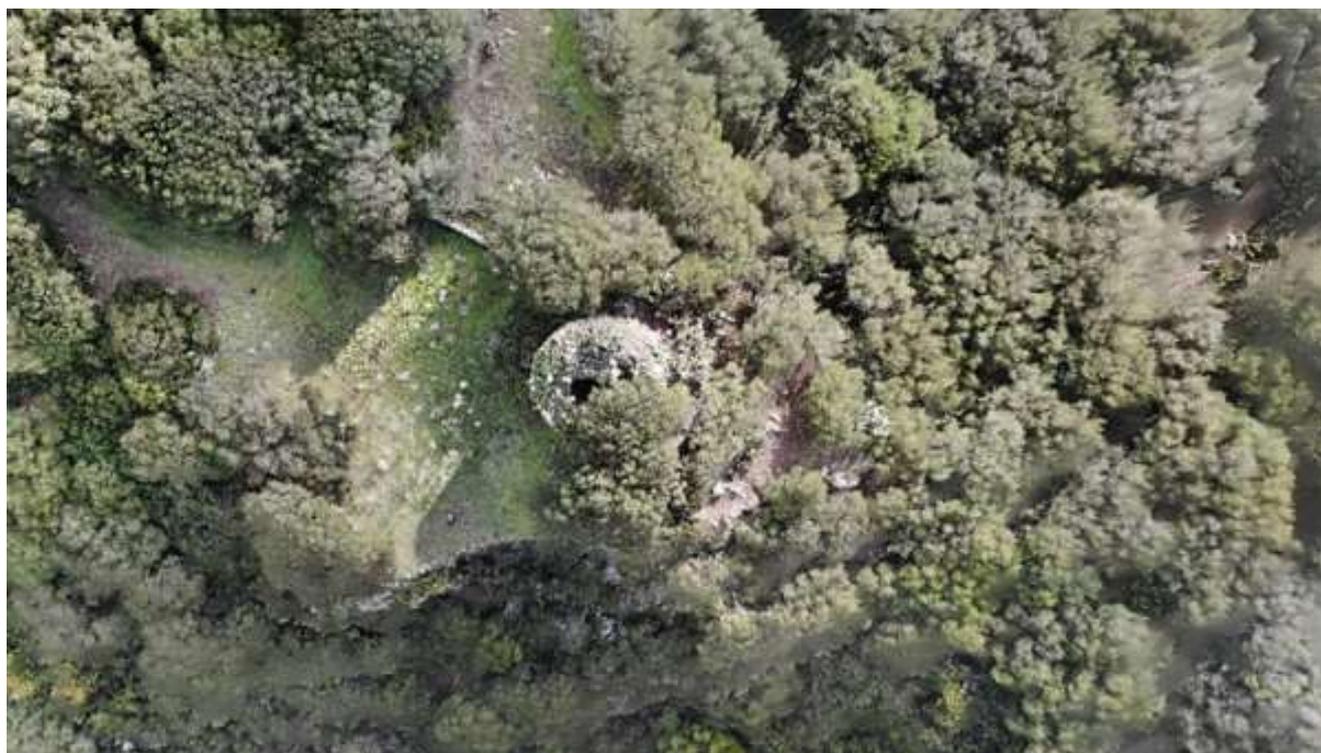
Fig. 16 Vista zenitale del nuraghe

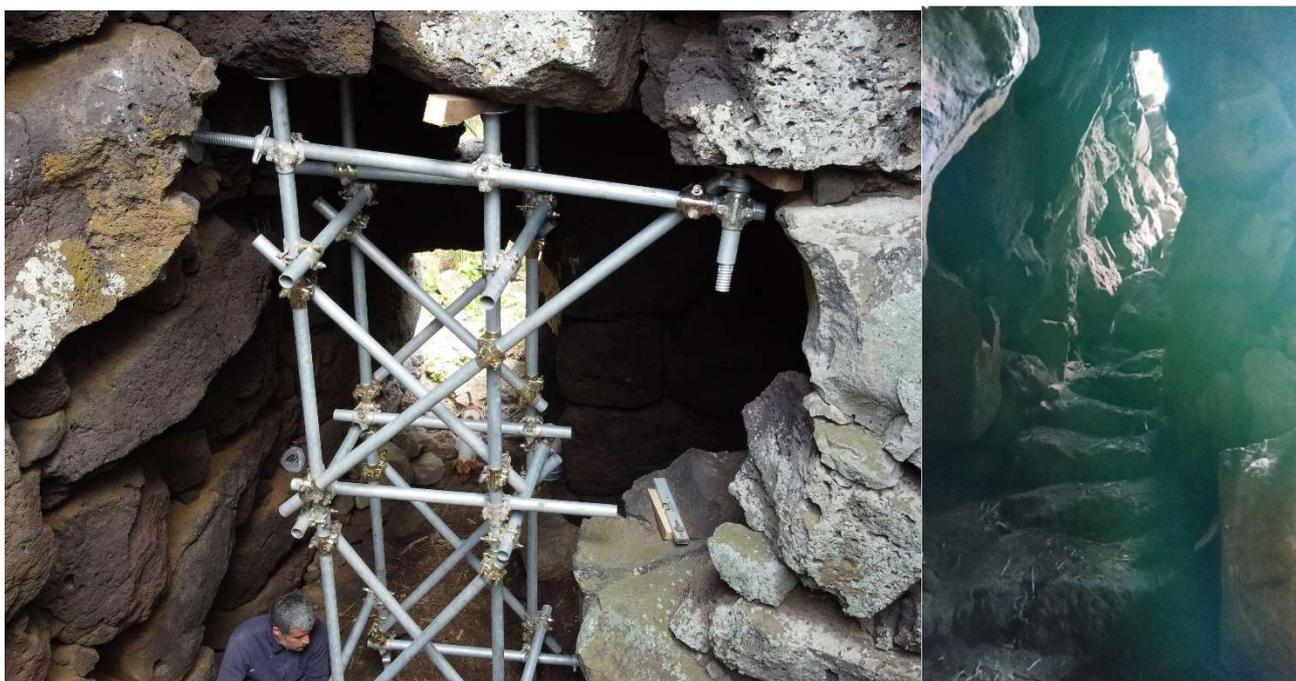
Presenta un ingresso orientato verso est, con apertura verso l'esterno architravata di altezza attuale 130 cm e larghezza 80 cm circa. Internamente si rileva una piattabanda in stato elevato di dissesto, di altezza 320 cm circa e 150 cm di larghezza.

Fig. 17 - 18 vista interna

Dall'esame di fonti bibliografiche e dall'osservazione diretta, si può affermare che il monumento sia esente da qualunque ampliamento del suo primo impianto, né appare esservi in esso alcun segno di consolidamento o restauro in esso eseguito, ad eccezione di un'operazione di puntellamento della suddetta piattabanda, realizzato avvalendosi di un sistema a tubi innocenti, nell'anno 2022.

L'ingresso è caratterizzato dalla presenza di un architrave con soprastante monofora che alleggerisce l'elemento litico della porta, a filo interno riscontriamo invece una piattabanda attualmente in stato di dissesto considerevole, e in uno stato di equilibrio particolarmente precario.

Per la tutela del nuraghe Talasai si rileva l'estrema urgenza di un intervento di consolidamento della piattabanda che, come visto nei paragrafi precedenti, appare gravemente lesionata e può portare pregiudizio alla statica della struttura. A seguito di sopralluoghi effettuati con i funzionari della Soprintendenza Archeologia, Belle Arti e Paesaggio di Cagliari e delle interlocuzioni con essi intrattenute, si è ritenuto opportuno elaborare una proposta di consolidamento della piattabanda che preveda l'utilizzo di una struttura portante in profilati angolari laminati a caldo (profili a L di sezione pari a 120x80x8mm) e lastre in acciaio inox volte a irrigidire la struttura (larghezza 120 mm, spessore 8 mm) al fine di non far gravare i carichi sul materiale litico rimasto in opera nelle spallette dell'ingresso. Tali pietre appaiono lesionate e non in grado di sopportare, senza un sostegno adeguato, le sollecitazioni di un eventuale ricostruzione di spallette e architrave. Una volta predisposta la struttura di supporto, di forma pseudo-trapezoidale, tipica degli ingressi di questo genere di struttura, si provvederà a ricostruire le spallette con materiali di recupero reperibili a piè d'opera e tecniche costruttive tradizionali. Lo studio della geometria dell'opera e del suddetto materiale presente in situ, porta a considerare opportuno eseguire la ricostruzione delle spallette della bucatina, al fine di poter procedere in seguito con rinzeppatura della piattabanda stessa e della porzione muraria superiore ad essa. Una volta messa in sicurezza la bucatina si potrà provvedere allo smontaggio del sistema di puntellamento a tubi innocenti posto in opera nel precedente intervento sul nuraghe e nato esclusivamente come opera provvisoria di sostegno.

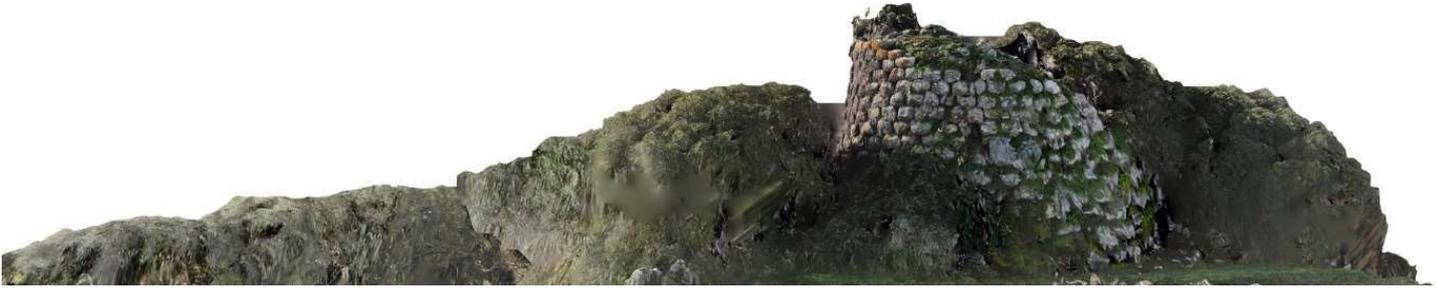
Fig. 22 Ricostruzione fotogrammetrica del Nuraghe Talasai

Per quanto riguarda il danneggiamento osservabile nel nuraghe di Talasai, potrebbe ripetersi pressappoco l'elenco prima esposto. Considerata la priorità di messa in sicurezza, a causa dell'esiguità delle risorse a disposizione, ci si concentra qui sulle problematiche di dissesto registrabili nell'area d'ingresso. Nel fotoraddrizzamento sopra riportato non si può scorgere tale zona, a causa della vasta vegetazione presente tutt'intorno.
